Der Chef an

## Die Köster GmbH - ein bayrischer Spezialist

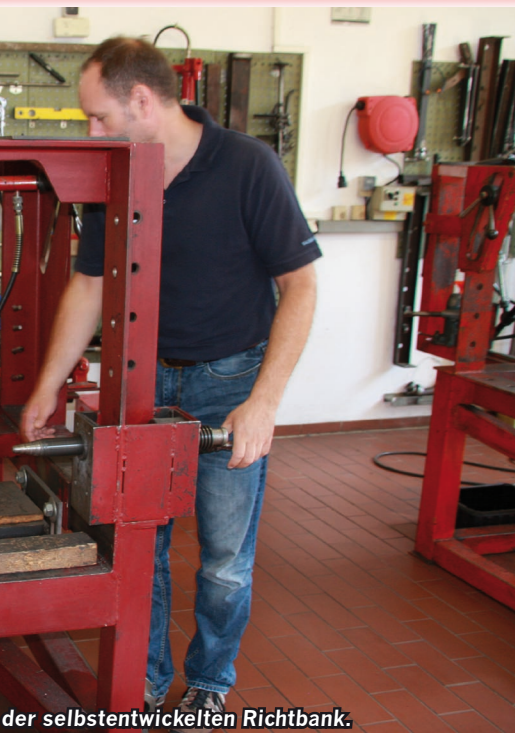
der selbstentwickelten Richtbank.

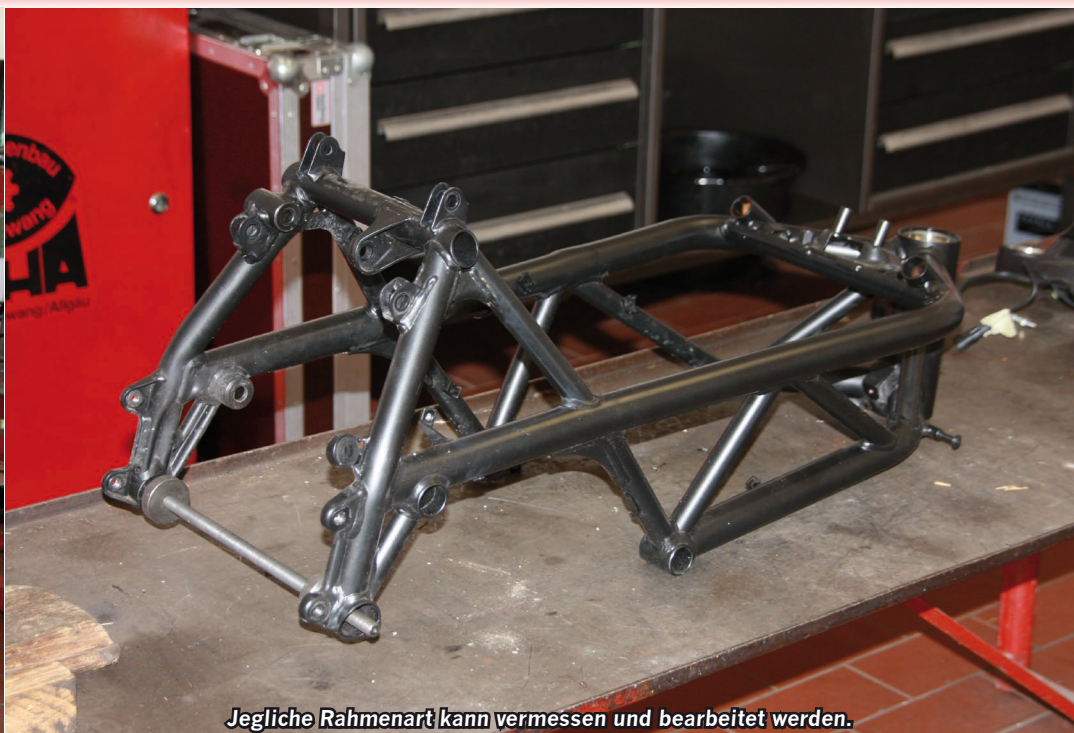
Jegliche Rahmenart kann vermessen und bearbeitet werden.

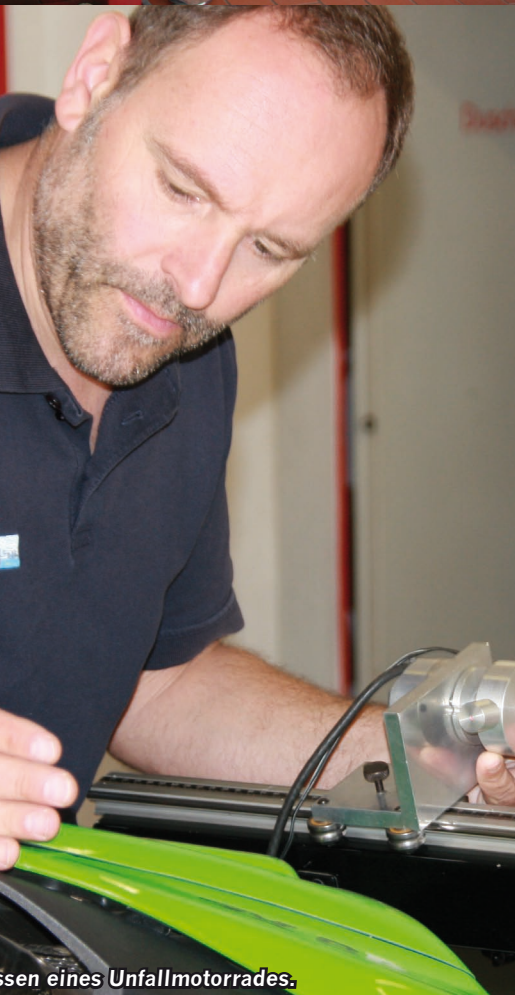
essen eines Unfallmotorrades.

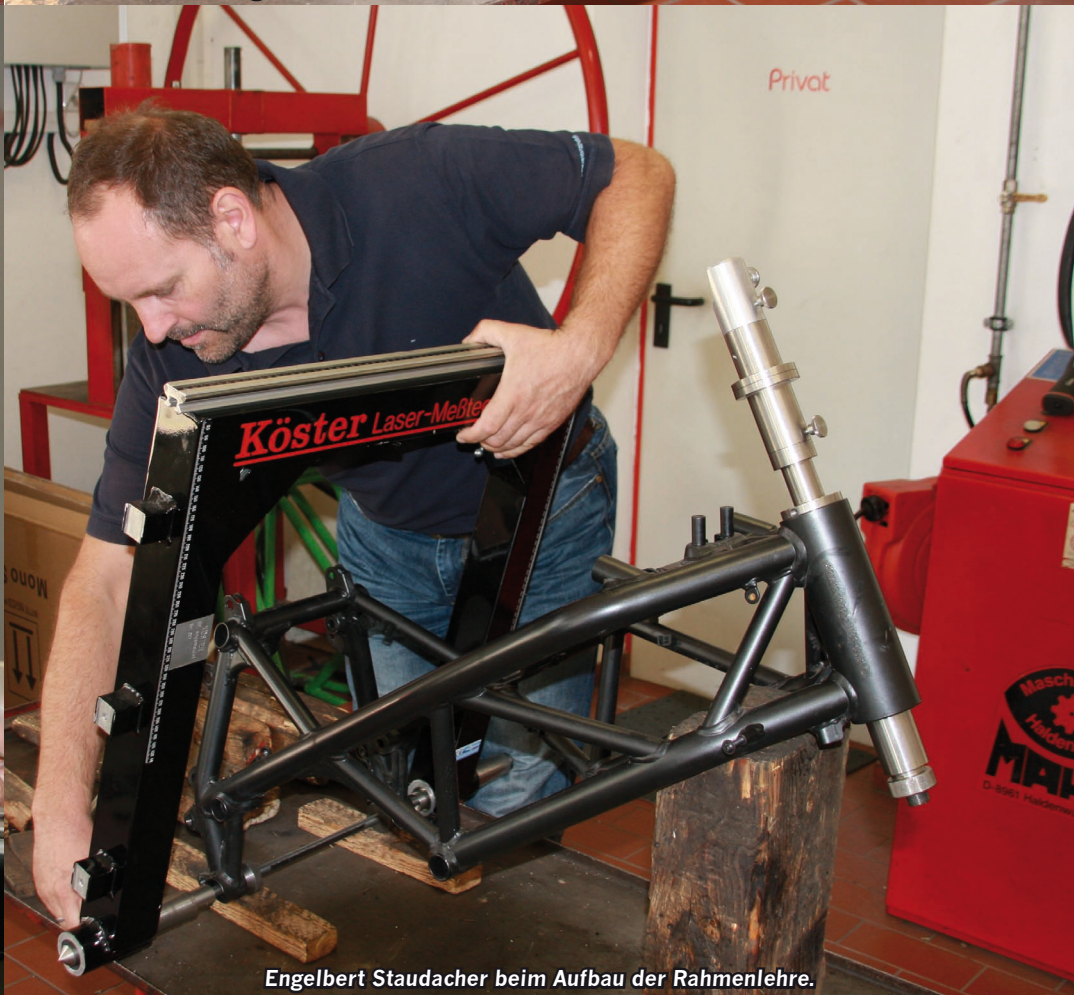
Engelbert Staudacher beim Aufbau der Rahmenlehre.

Eine exakte Rahmenvermessung mit der Köster Trio-Lehre (eine Laser-Rahmen-Messlehre) bewahrt vor möglichen „Eigentoren“. Mit diesem hochpräzisen Gerät können Motorräder auch vor Ort ohne größere De-
